C.D.A.
RUEDE SEGURO

Placa KLV643	País Colombia	Servicio Particular	Clase Campero	Marca Hyundai	Línea Tucson ix35 gl
Modelo 2012	Número de licencia de transito KMHJT81VCCU29793	Fecha Matrícula 2011-07-06	Color Plata suave	Combustible/Propulsión Diesel	VIN o Chasis KMHJT81VCCU297933
No de Motor D4HABU416996	Tipo Motor DIESEL	Cilindraje (cm ³)(si aplica) 1995	Kilometraje 142590	Número de pasajeros (sin incluir conductor) 4	Blindaje SI () NO (X)
Potencia (si aplica) 153	Tipo de Carrocería CABINADO	Fecha vencimiento SOAT 2024-12-09	Conversión GNV SI () NO () N/A(X)	Fecha Vencimiento GNV

B. RESULTADOS DE LA INSPECCIÓN MECANIZADA REALIZADA DE ACUERDO CON LOS MÉTODOS DEFINIDOS POR LA NTC 5375; NTC 6218; NTC6282.

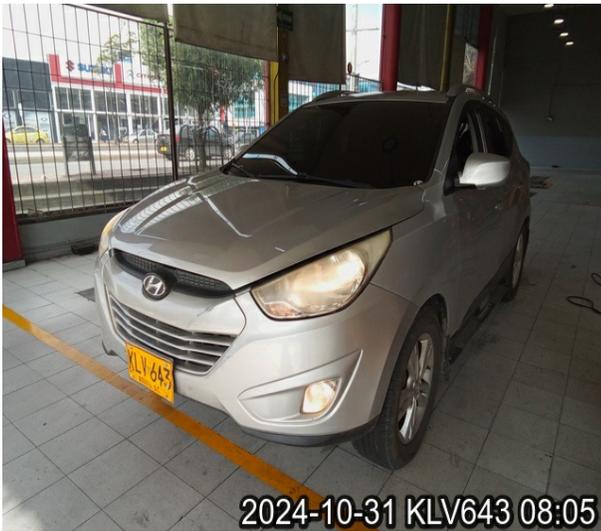
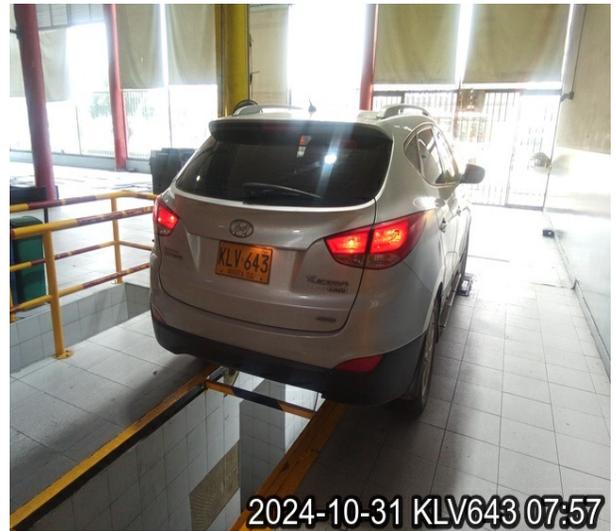
G. REGISTRO FOTOGRÁFICO DE LA REVISIÓN TÉCNICO-MECÁNICA Y DE EMISIONES CONTAMINANTES

Código	Descripción	Grupo	Tipo de defecto	
			A	B
1.1.7.31.2	Desequilibrio de las fuerzas de frenado entre las ruedas de un mismo eje, en cualquiera de sus ejes, entre el 20% y el 30%			X
Total			0	1
